## § 1 防風害・雪害からハウスを守る

### <ハウスの変形・倒壊の4パターン>

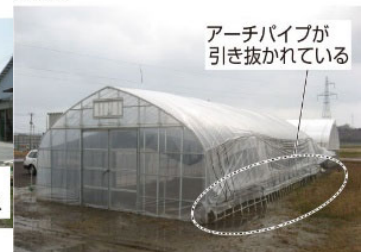
被害例③

#### 4. 屋根が押しつぶされるように陥没、倒壊

被害④：アーチパイプが上方向から下へ押しつぶされたように変形倒壊

原因：ハウス強度不足。除雪の遅れ。

<基本的チェックポイント：以下の事項につき確認して事前に修理・補強をしておきます。>

1. 接合部の緩み：部品やクサビのボルト・ビスに緩みがないことを点検。
2. フィルムの破れ：補修テープを使いしっかり穴をふさぐ。
3. 樹脂製品の劣化：紫外線によるパッカーやバンド等樹脂製品の劣化の点検と交換。
4. 地盤の緩み、埋込深さの点検：集中豪雨等での土の流出や緩みを埋め戻し、締固める。
5. サビによる強度低下：パイプの脚部や地際部のさび、棟部分、アーチの上面など結露が発生しやすい場所のさび等の点検と処置を行う。
